本次即为甘井子区梭鱼湾万景街北侧地块的基坑修复效果评估。我单位依据国家相关法律法规、政策文件及标准规范，结合资料收集、现场踏勘、沟通交流等结果，我单位编制《甘井子区梭鱼湾万景街北侧地块基坑修复效果评估报告》。

项目名称：甘井子区梭鱼湾万景街北侧地块污染土壤修复项目

项目地址：辽宁省大连市甘井子区梭鱼湾万景街北侧

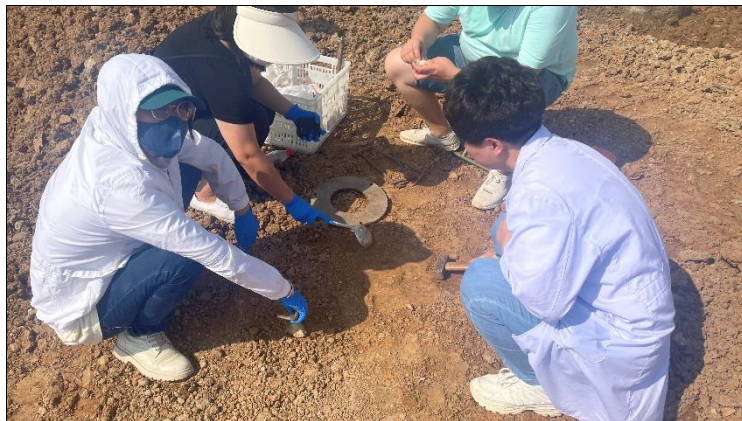
压实度试验照片

对粘土覆盖层进行自检，取土工样送检，粘土压实度不低于 90%。根据粘土压实试验报告可知，各填埋区域粘土压实度均大于 90%，均满足相关标准要求。压实度试验报告见附件 19。

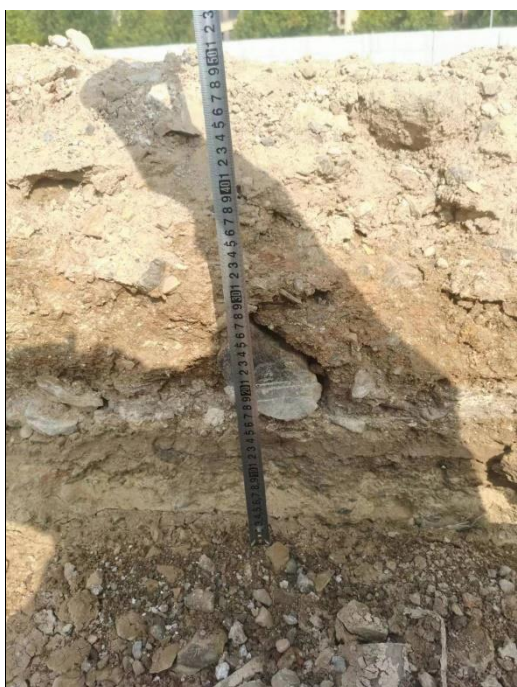
膜下 30cm 粘土照片

根据环境监理报告可知，粘土铺设过程中进行了全程跟踪，并对铺设完成的黏土进行了厚度的测量，通过测量可知，下层的粘土层铺设厚度满足 30cm，上层的黏土层铺设厚度为 20cm（考虑到杉杉后期施工预留），能够满足《设计方案》中 10cm 的要求。根据施工单位提供的监测报告和环境监理单位提供的相关图片等证明文件，证明本项目原位阻隔满足要求。

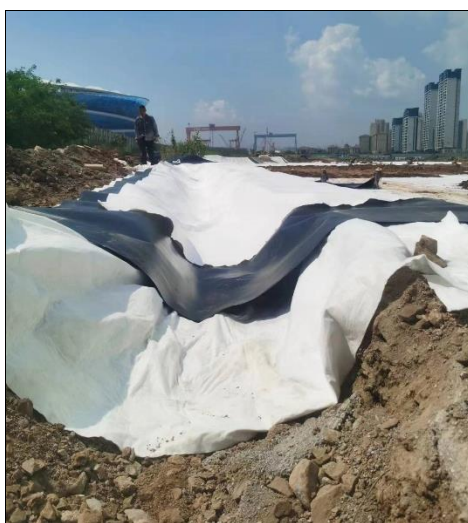
锚固沟照片

阻隔锚固采用锚固沟的形式，将水平阻隔内侧的 HDPE 膜延展至外围锚固沟进行锚固，铺设完成的膜片应用沙袋或其他重物压住，防止膜片被风吹起，或应热胀冷缩造成过多的移位。
