融安协合狮子岭风电场一期工程

水土保持设施验收报告

建设单位：融安协合狮子岭风力发电有限公司

编制单位：广西泰能工程咨询有限公司

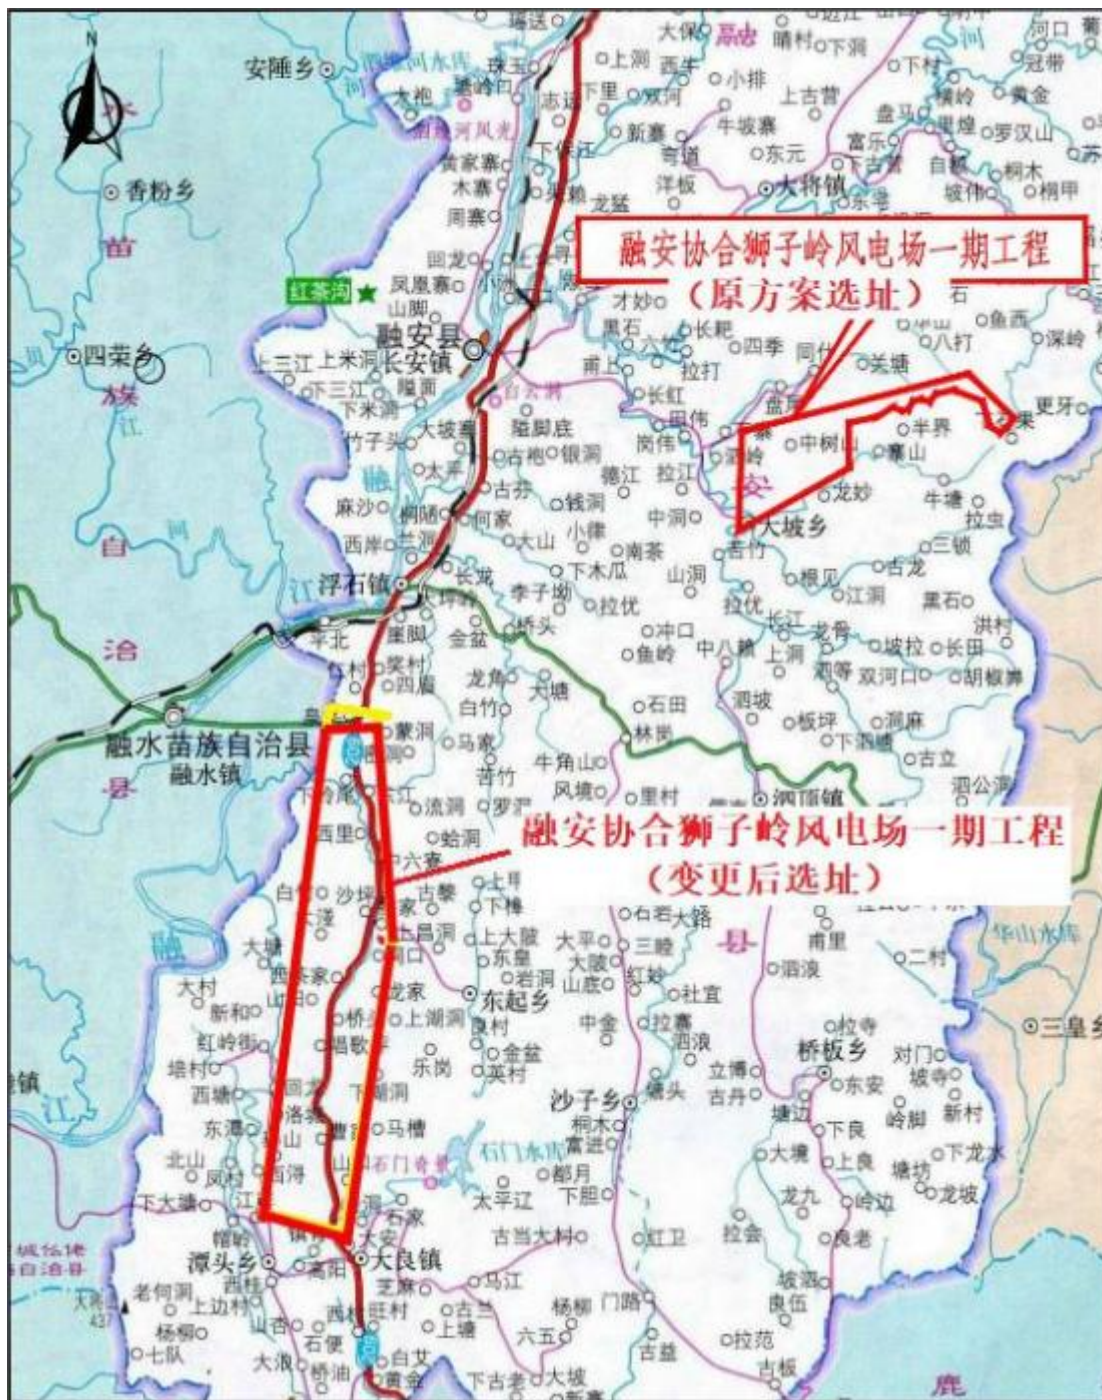
图 2.3-1 风电场位置变更对比图

融安县属于自治区级水土流失重点预防区，根据水利部办公厅关于印发《水利部生产建设项目水土保持方案变更管理规定（试行）》的通知（办水保〔2016〕65号），项目建设地点发生重大变动，涉及省级水土流失重点预防区的，达到水土保持变更要求，需编报水土保持方案变更报告。风电场位置变更对比图见图 2.3-1。
